طريقة إصلاح مشكل ضهور (- - -) على واجهة الجهاز  
وعدم ضهور أي شيء في التلفاز لجهاز إكولينك  
CLASICO 2

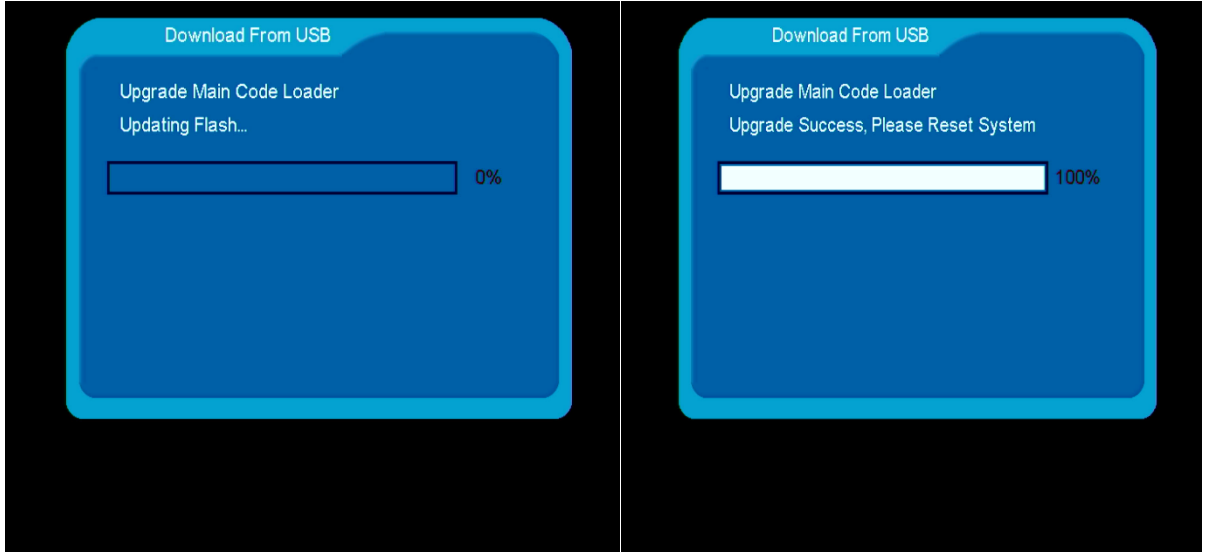
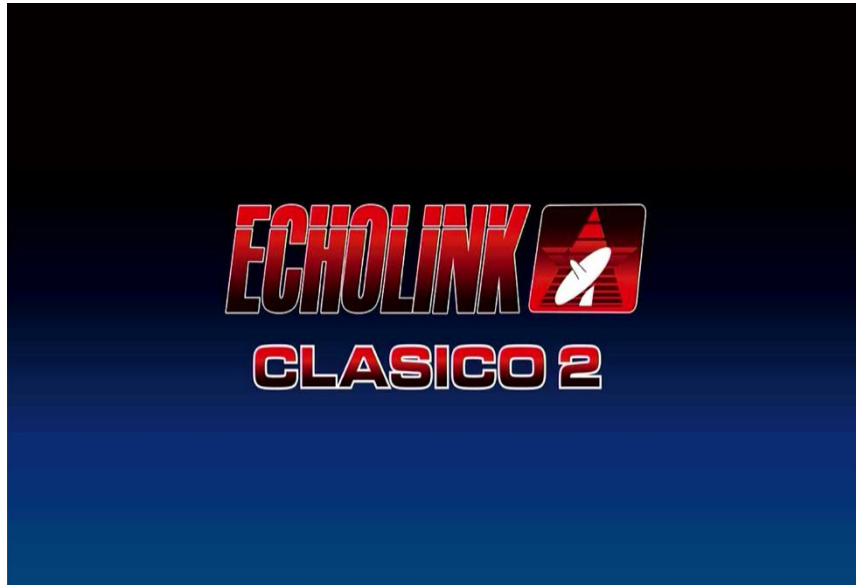
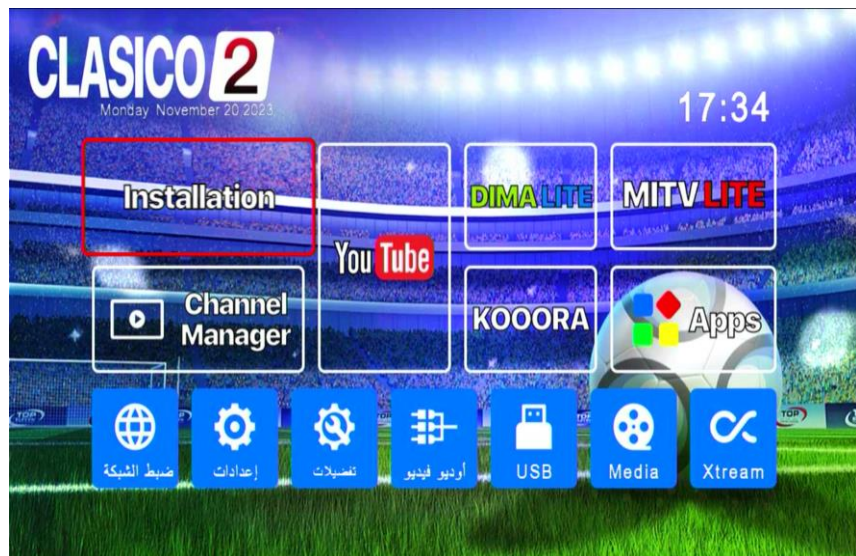
بعدها و بشكل تلقائي سوف يبدأ الجهاز بتحميل التحديث كما هو موضح بالصورة أسفله ، بعد الإنتهاء من تحميل التحديث سوف يعيد الجهاز تشغيل نفسه و العمل بشكل عادي .
